Ophaalbrug in de Buitenhaven te Alblasserdam

Beoordeling van het noordelijke landhoofd en advies voor herstel

29 oktober 2012

code **V12133-003**

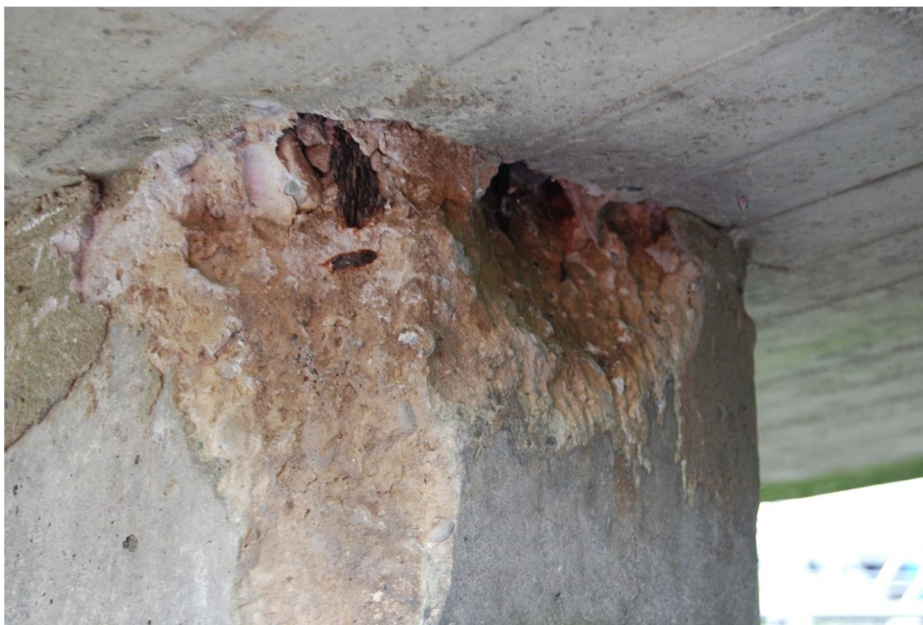
Bij veel paalkoppen is geroeste wapening in combinatie met afgedrukte betonschollen (betonrot) waargenomen. De betondekking was in principe weer hersteld, zij het dat op diverse plaatsen het beton wederom is losgedrukt. Dit betreft oude schade. Bij de 2 westelijke palen onder het noordelijke landhoofd is echter nieuwe scheurvorming waargenomen.

*Figuur: betonrot aan paal noordelijk landhoofd + herstel dekking*

1. Losse betondelen verwijderen, corrosie zoveel mogelijk verwijderen
2. het aanbrengen van een stalen mof rondom de paalkoppen en de manchets verankeren in het beton (zie bijlage C)
3. ruimte tussen manchets en paal injecteren met kunsthars

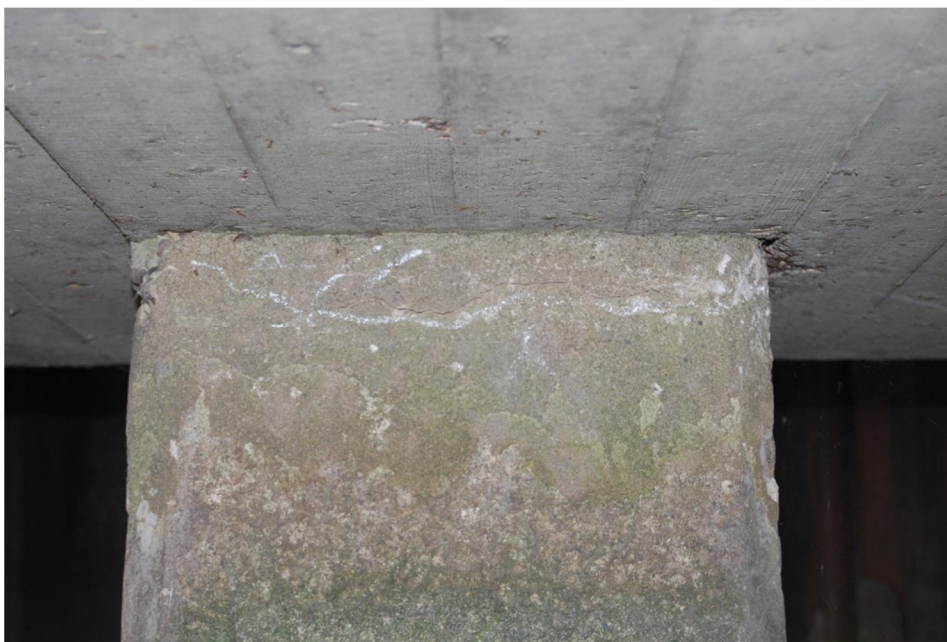
*Figuur: nieuwe scheurvorming (horizontaal)*

De berekende kopmomenten zijn groter dan het maximaal opneembare moment. Het staal zal derhalve vloeien en scheurvorming moet dan zichtbaar zijn. Scheurvorming is inderdaad aangetroffen. Ten gevolge van het vloeien van het wapeningsstaal zal het kopmoment wel afnemen. Ondanks enige scheurvorming zijn de palen nog steeds in staat om drukbelastingen op te nemen. Bij de palen aan de landzijde wordt niet alleen het kopmoment, maar ook het schachtmoment overschreden. Dit betekent dat niet alleen bij de paalkop, maar ook omstreeks een diepte van circa NAP -1,0 m wellicht scheurvorming in de paalschacht is opgetreden. Ook hiervoor geldt dat deze palen wel nog in staat zijn om drukbelastingen op te nemen.

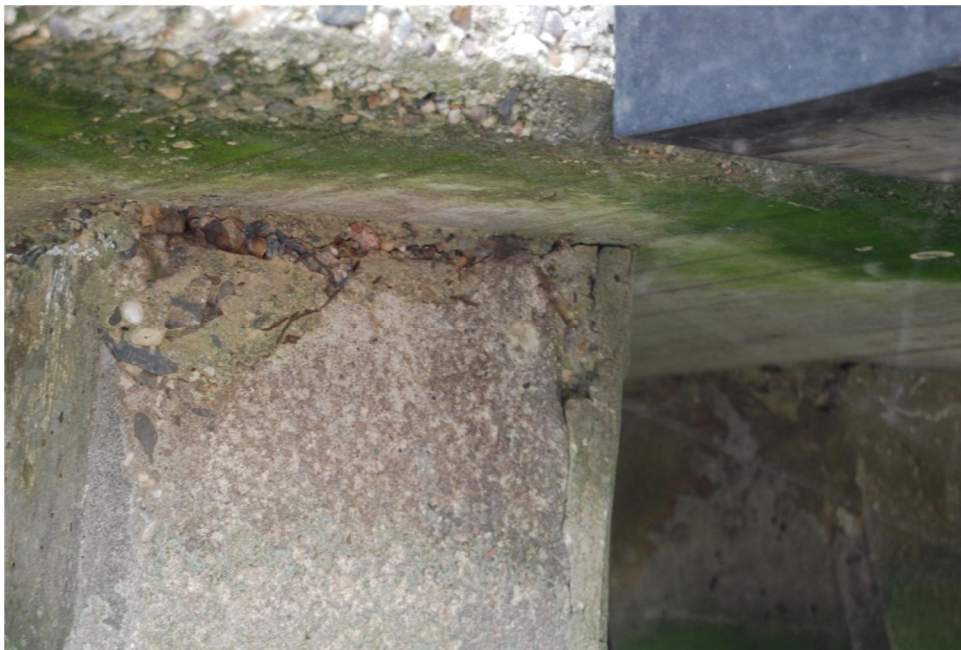
*Figuur: nieuwe afgedrukte betonschil (links)*

Aan de paalkoppen is schade in de vorm van corrosie aan de wapening geconstateerd, waarbij stukken beton (ook na herstel) worden afgedrukt. Uit de berekening blijkt dat ten gevolge van de horizontale verplaatsing een paalkopmoment optreedt dat hoger is dan de momentcapaciteit van de palen. Hierdoor ontstaat nieuwe scheurvorming en worden de uitgevoerde reparaties opnieuw afgedrukt.

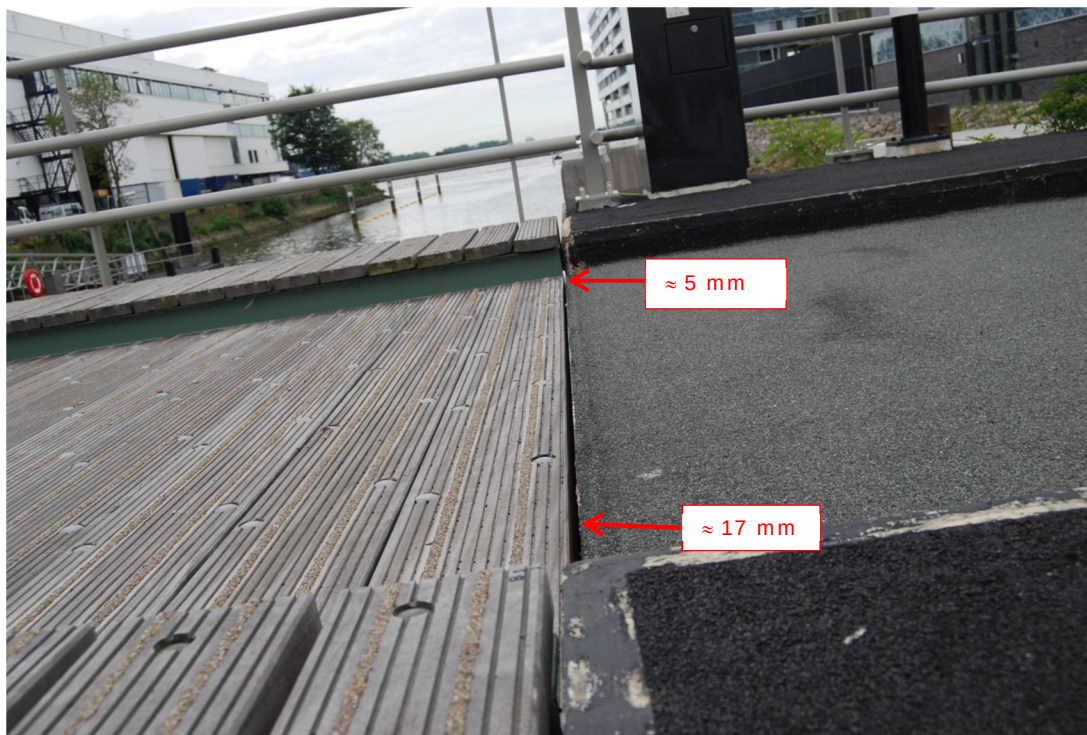
De vrij ruimte tussen dek en landhoofd is aan de westzijde duidelijk kleiner dan aan de oostelijke zijde.

Figuur: waargenomen vrije ruimte

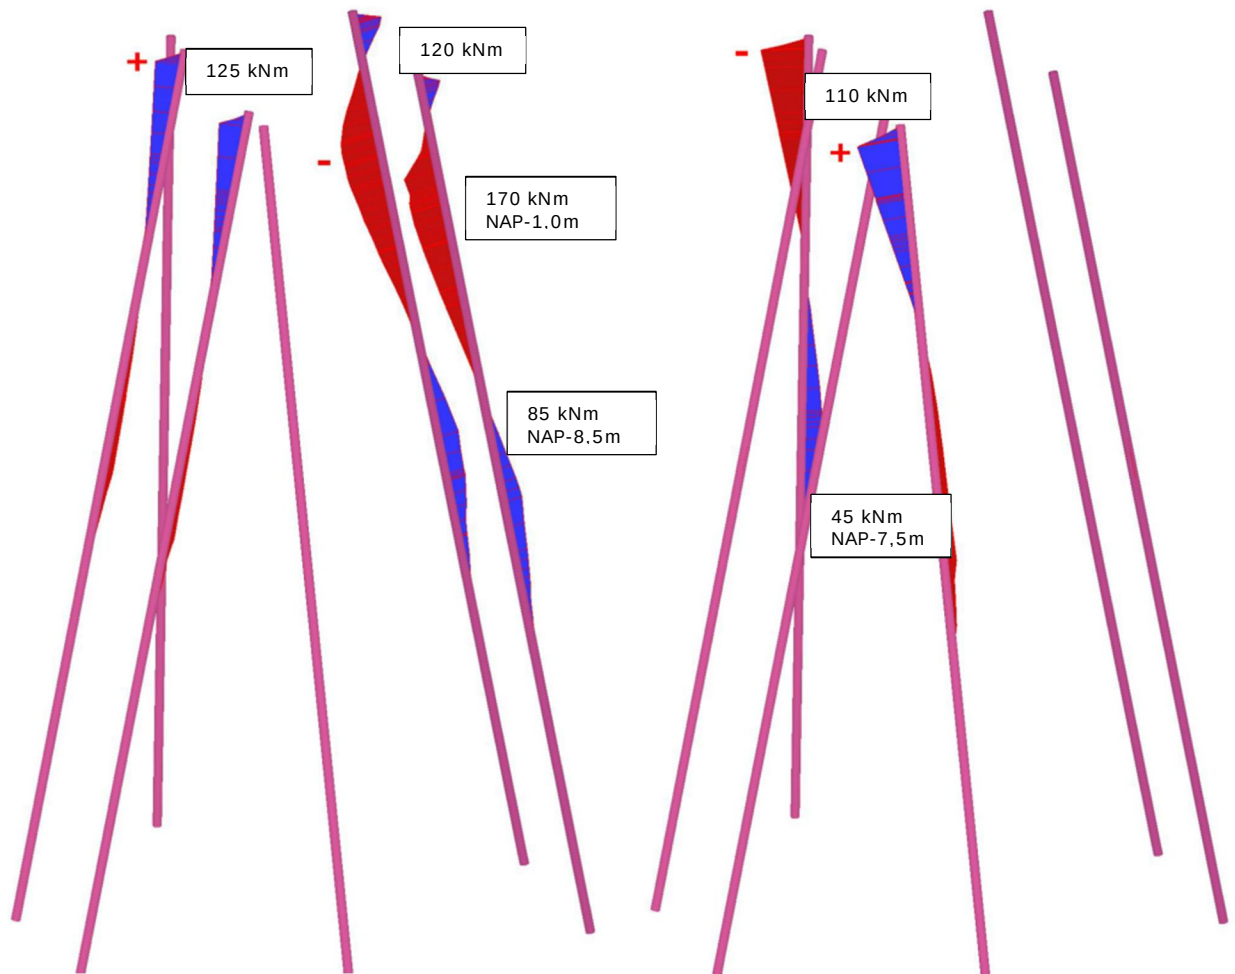
Figuur: momenten in funderingspalen (in beide hoofdrichtingen)

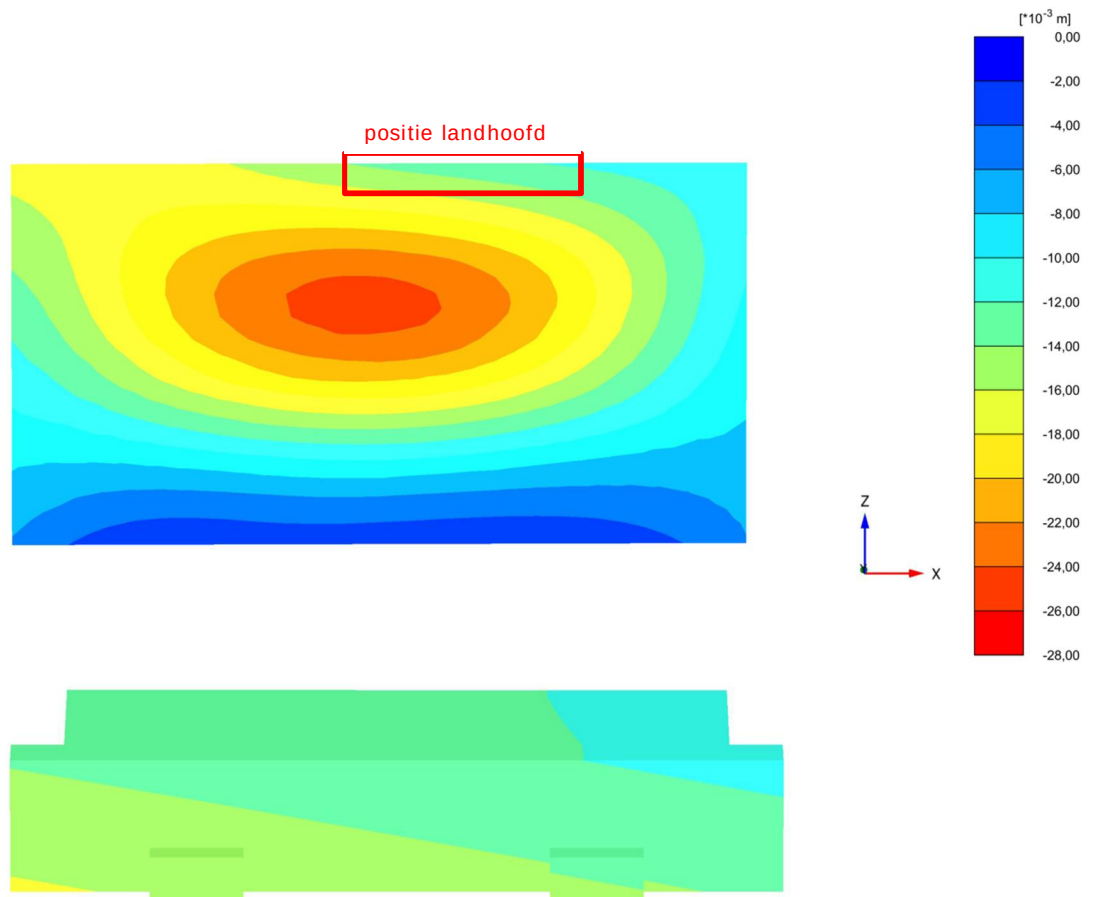
In onderstaande figuur is de verplaatsing in de richting van de Alblas (Y-richting) weergegeven voor zowel de damwand als het landhoofd. Dit zijn de verplaatsingen die voortkomen uit de laatste bouwphase (ophogen maaiveld). Uit de figuur kan worden opgemaakt dat de damwand aan de westzijde meer vervormt door aan de oostzijde. Dit wordt veroorzaakt door de diepere ligging van de waterbodem aan de westzijde. De vervorming van de damwand is het grootst op een diepte van circa NAP -2,0 m (circa 0,85 m boven de waterbodem). De bovenkant van het damwandscherm vervormt van 17 mm aan de westzijde tot 11 mm aan de oostzijde.

*Figuur: horizontale vervormingen (in Y-richting) van damwand (boven) en landhoofd (onder)*
