| Onderwerp | Handhaving Wet algemene<br>bepalingen omgevingsrecht;<br>vooraankondiging last onder<br>dwangsom; gelegenheid tot geven<br>van zienswijze | Ons kenmerk | 2013016842 / CKE | (Gelieve bij correspondentie dit nummer te vermelden) |

## Analyserapport

Kwalitatieve analyse van asbest met behulp van polarisatiemicroscopie conform NEN 5896

# **Kleefmonstername**

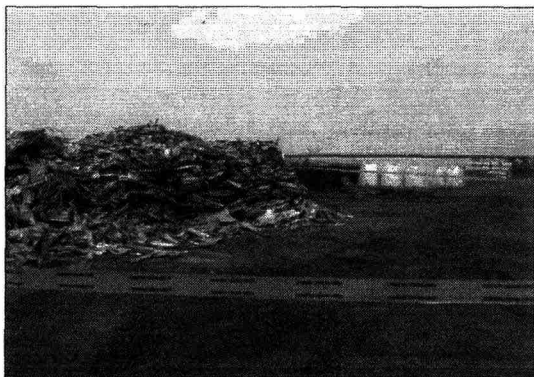
Foto 1 aanzicht schroophoop loswal 1

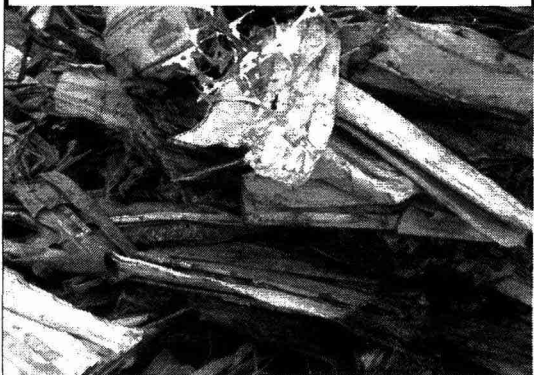
| FBC ID | beschrijving | materiaal type | soort asbest | massa percentage | binding |
|---|---|---|---|---|---|
| 114046 | Mm11 van de coating in schroothoop loswaal 1 | Coating | geen asbest | <0,1% | n.v.t. |

Foto 3 mm11 van de coating schroophoop loswaal 1

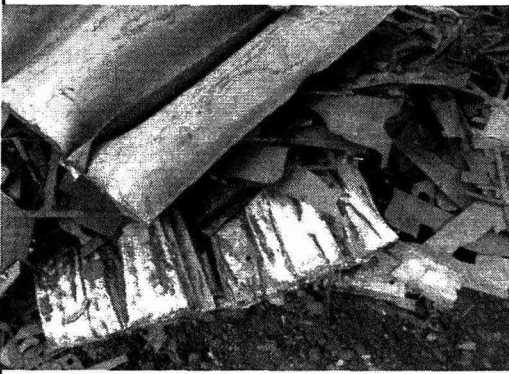
| FBC ID | beschrijving | materiaal type | soort asbest | massa percentage | binding |
|---|---|---|---|---|---|
| 114052 | Mm17 van coating in schroothoop 2 schrootplaats | Coating | geen asbest | <0,1% | n.v.t. |

Foto 6 mm17 van de coating schroophoop 2 schroopplaats

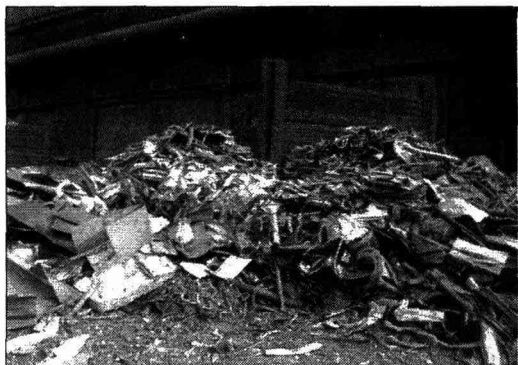
Foto 7 aanzicht schroophoop 2 schroopplaats

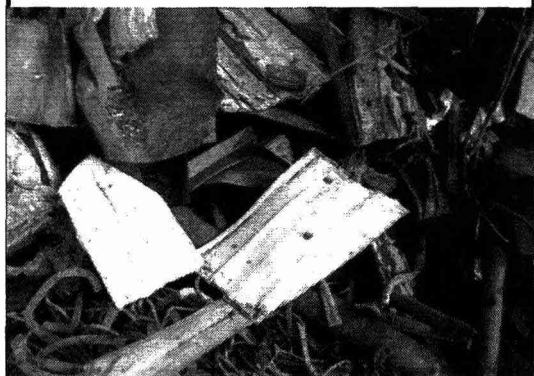
| FBC ID | beschrijving | materiaal type | soort asbest | massa percentage | binding |
|---|---|---|---|---|---|
| 114058 | Mm23 van de coating in schroophoop 3 schroopplaats | Coating | geen asbest | <0,1% | n.v.t. |

Foto 9 mm23 van de coating in schroophoop 3 schroopplaats

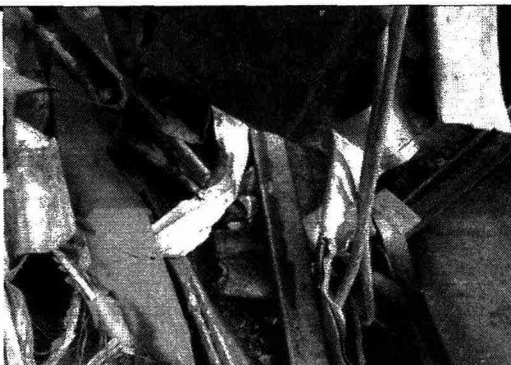
| FBC ID | beschrijving | materiaal type | soort asbest | massa percentage | binding |
|---|---|---|---|---|---|
| 114053 | Mm18 van de kit in schroothoop 3 schrootplaats | Kit | chrysotiel | 2-5% | hechtgebonden |

Foto 8 mm18 t/m mm 22 van de kit in schroophoop 3 schroopplaats

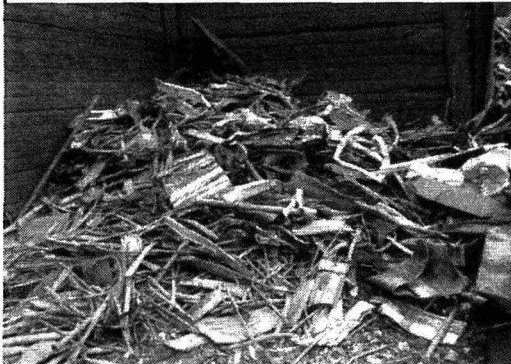
| FBC ID | beschrijving | materiaal type | soort asbest | massa percentage | binding |
|---|---|---|---|---|---|
| 114064 | Mm29 van de coating schroophoop 4 schroopplaats | Coating | geen asbest | <0,1% | n.v.t. |

Foto 12 mm29 van de coating in schroophoop 4 schroopplaats

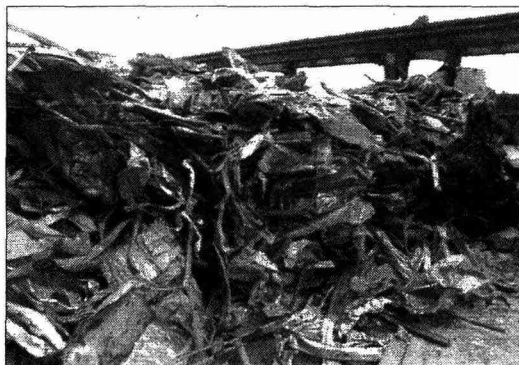
Foto 13 aanzicht schroophoop 5 schroopplaats

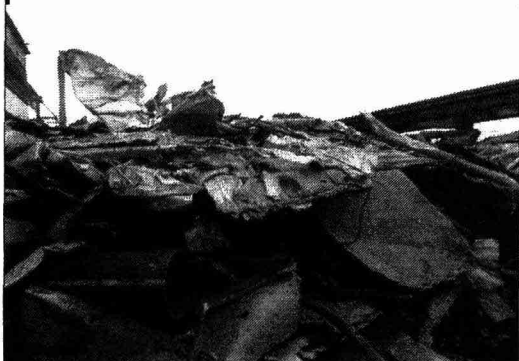
| FBC ID | beschrijving | materiaal type | soort asbest | massa percentage | binding |
|---|---|---|---|---|---|
| 114070 | Mm35 van de coating in schroophoop 5 schroopplaats | Coating | geen asbest | <0,1% | n.v.t. |

Foto 15 mm30 van de coatingh schroophoop 5 schroopplaats

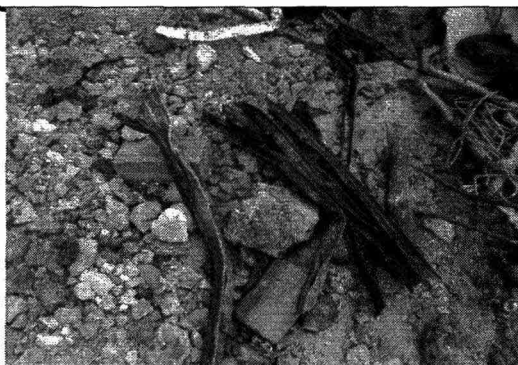
| FBC ID | beschrijving | materiaal type | soort asbest | massa percentage | binding |
|---|---|---|---|---|---|
| 114065 | Mm30 van de kit in schroophoop 5 schroopplaats | Kit | chrysotiel | 2-5% | hechtgebonden |

Foto 14 mm30 tm 34 van de kit in schroophoop 5 schroopplaats
