Ophaalbrug in de Buitenhaven te Alblasserdam

Beoordeling van het noordelijke landhoofd en advies voor herstel

29 oktober 2012

code **V12133-003**

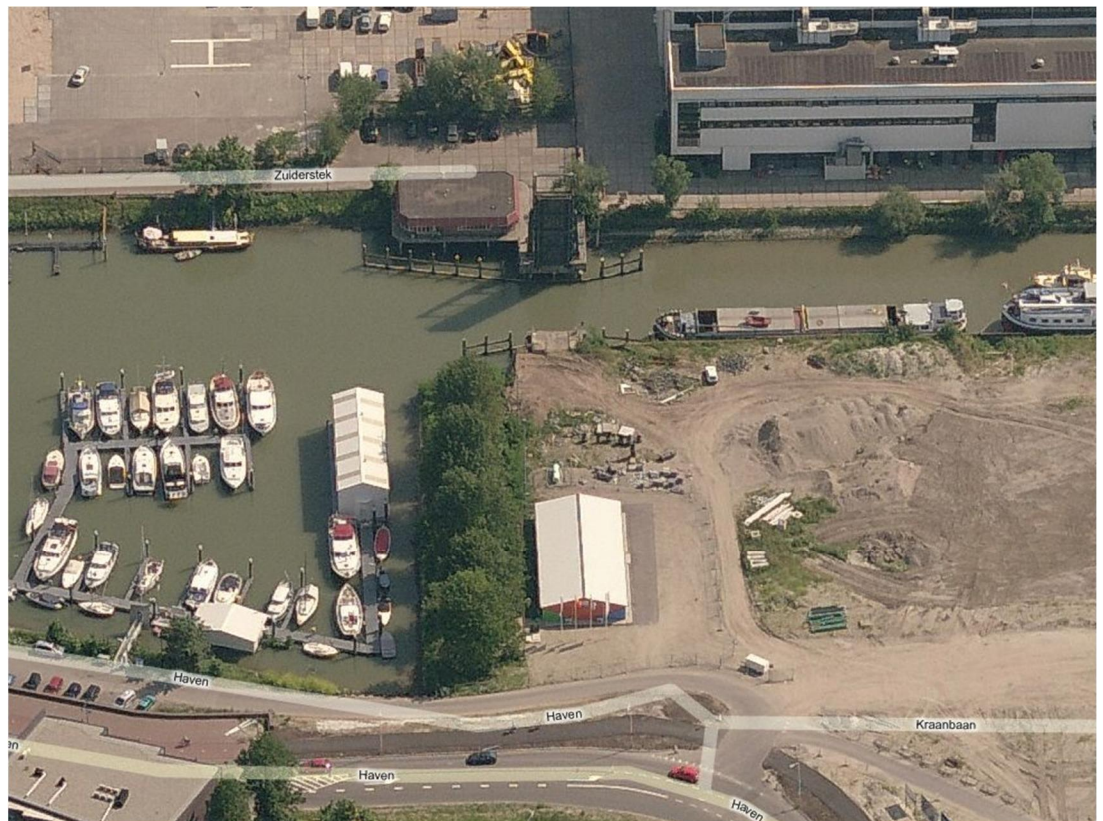
In het verleden was aan de noordzijde een scheepswerf aanwezig met scheepshellingen naar de Noord. De kadeconstructie langs de Alblas verkeerde echter in slechte staat. Bij de realisatie van het plan Alblasserwerf zijn de damwanden onder de waterlijn afgebrand en is de kadeconstructie vervangen door een steenbestorting.

*Figuur: oude situatie*

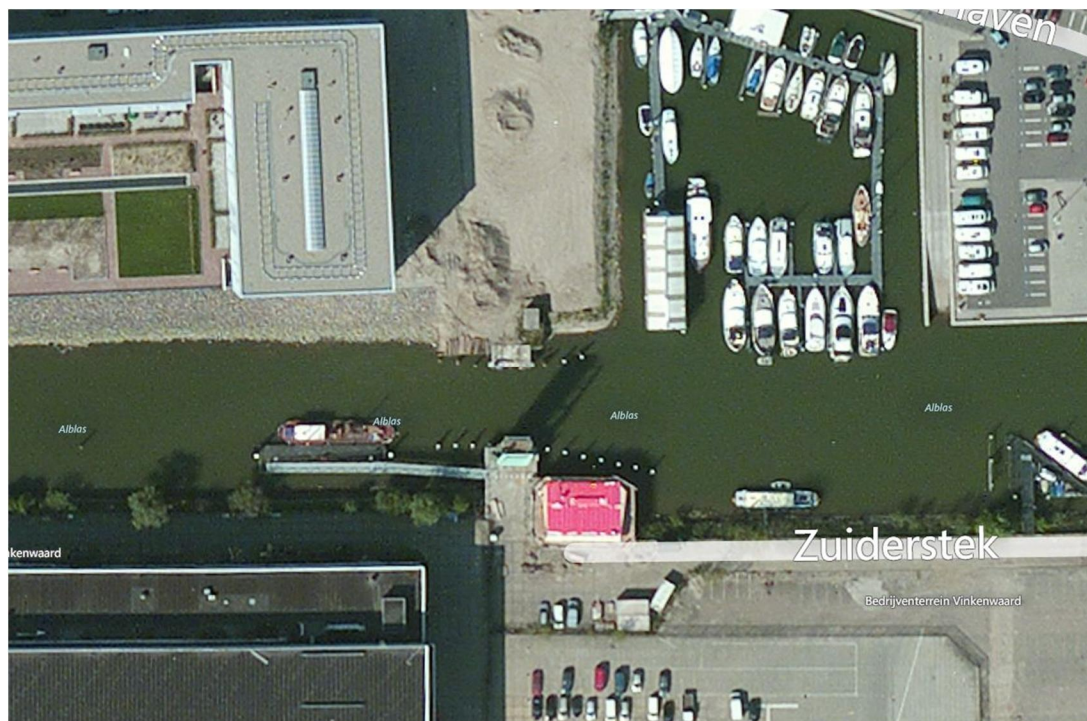
Het terrein aan de noordzijde is opnieuw gestraat, waarbij het maaiveld (in beperkte mate) met behulp van keerwandjes is verhoogd tot aan het niveau van de brug (NAP +3,0 m).

Figuur: nieuwe situatie

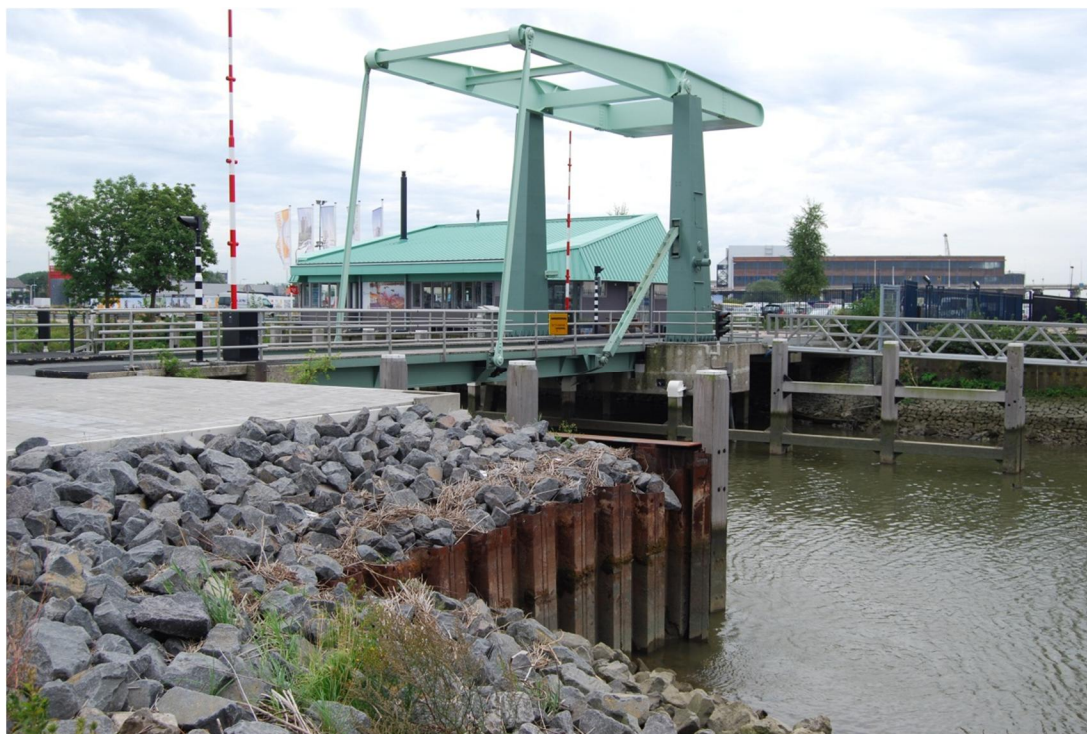
Figuur: nieuwe situatie ter plaatse van noordelijk landhoofd

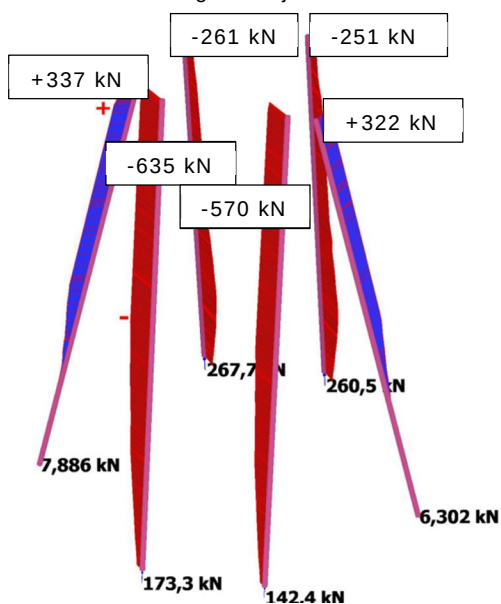
Figuur: axiale belasting in funderingspalen (- = druk, + = trek)

De berekende kopmomenten zijn groter dan het maximaal opneembare moment. Het staal zal derhalve vloeien en scheurvorming moet dan zichtbaar zijn. Scheurvorming is inderdaad aangetroffen. Ten gevolge van het vloeien van het wapeningsstaal zal het kopmoment wel afnemen. Ondanks enige scheurvorming zijn de palen nog steeds in staat om drukbelastingen op te nemen. Bij de palen aan de landzijde wordt niet alleen het kopmoment, maar ook het schachtmoment overschreden. Dit betekent dat niet alleen bij de paalkop, maar ook omstreeks een diepte van circa NAP -1,0 m wellicht scheurvorming in de paalschacht is opgetreden. Ook hiervoor geldt dat deze palen wel nog in staat zijn om drukbelastingen op te nemen.

1. Losse betondelen verwijderen, corrosie zoveel mogelijk verwijderen
2. het aanbrengen van een stalen mof rondom de paalkoppen en de manchets verankeren in het beton (zie bijlage C)
3. ruimte tussen manchets en paal injecteren met kunsthars

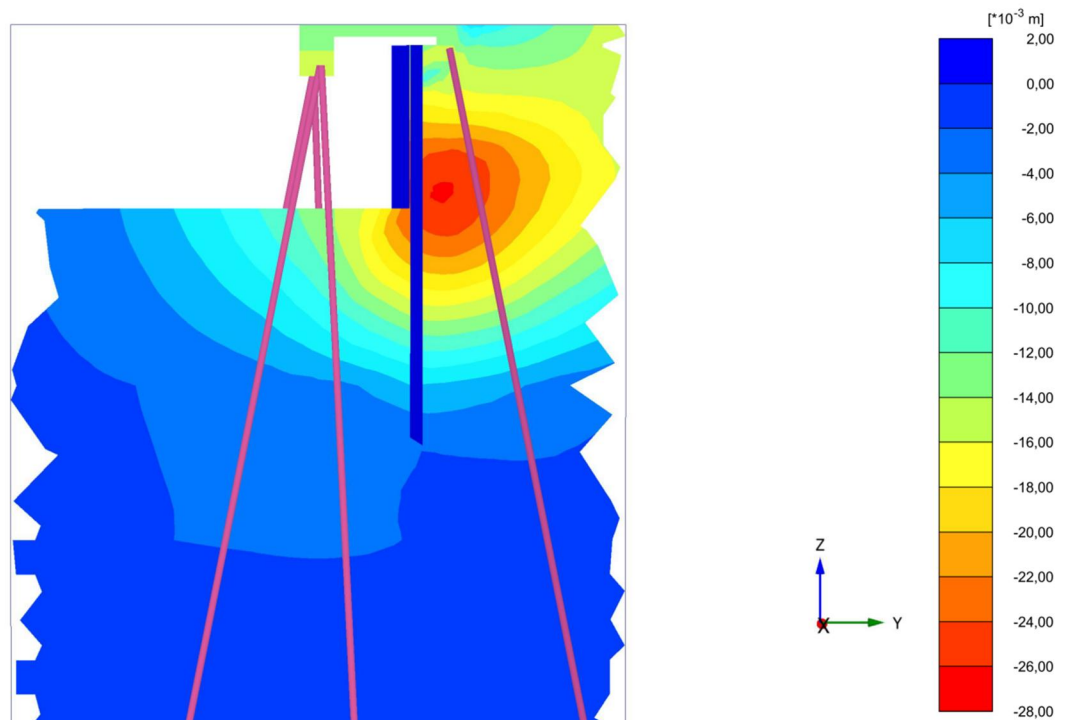
De vervorming van het landhoofd in de richting van de Alblas bedraagt (ter hoogte van het val) bedraagt 14 mm aan de westzijde tot 12 mm aan de oostzijde. De vervorming van het landhoofd is gelijk aan de vervorming van de damwand, ondanks dat deze niet fysiek met elkaar zijn verbonden. In de volgende figuur is dwarsdoorsnede over het landhoofd, inclusief damwandscherm weergegeven met de berekende vervormingen in y-richting ten gevolge van de laatste bouwphase (inrichting maaiveld tot huidige situatie).

Figuur: horizontale vervormingen (in Y-richting) in dwarsdoorsnede

De gemeten verplaatsing van het landhoofd in de richting van het water (niet kunnen sluiten val plus de daarna gemeten verplaatsingen) in vergelijking met de berekende verplaatsingen zijn in dezelfde orde grootte. Hieruit zou men kunnen concluderen dat de te verwachten vervormingen grotendeels zijn opgetreden.
